令和6年度 藤岡第二小学校 通学路安全対策箇所

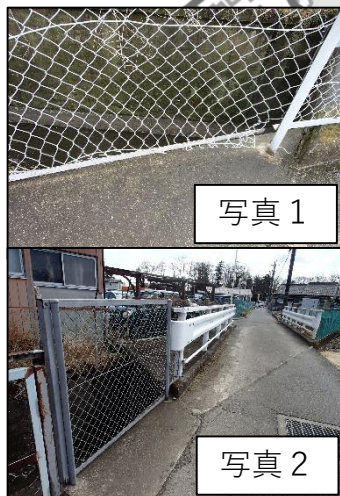
写真1

トリアル裏の水路沿いのフェンスが破れていました。(写真1)

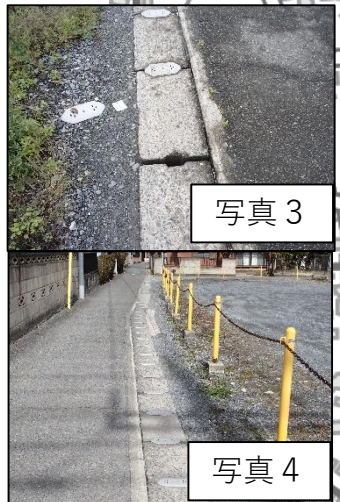
写真3

側溝の金属のふたが破損し、外れていました。(写真3)

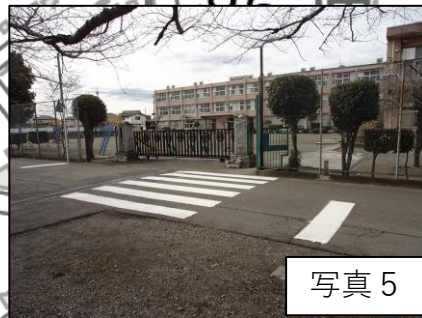
写真5

本校正門前の横断歩道が消えかけて不鮮明になっていたため、引き直して見やすくしました。(写真5)
