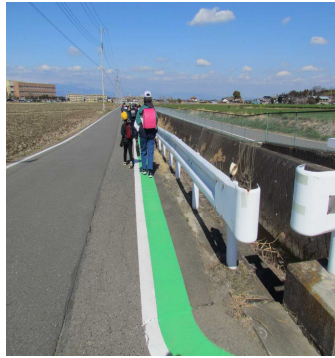
① 笹川沿いの通学路

＜問題＞児童が通るためのグリーンベルトがなく、歩行中に車との接触の恐れがある。

＜対策＞グリーンベルトの設置をし、歩行者の安全対策を行った。

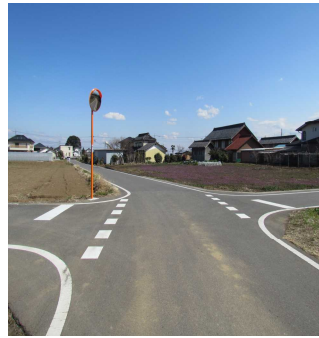
② 笹川側道から東小へ向かう畑沿いの細道

＜問題＞東側から来る自動車などからも時期によって農作物があるため、見通しが悪い。

＜対策＞カーブミラーを設置し、双方向から安全確認ができるようにした。
