第二小学校 通学路安全対策箇所
 危険箇所について学校と市で合同安全点検を行い、特に重点とした箇所について対策をしていただきました（平成26年度末現在）。これ以外についても危険箇所を確認し、27年度も合同で対策を進めます。
 ○は危険箇所、矢印は写真撮影の方向。

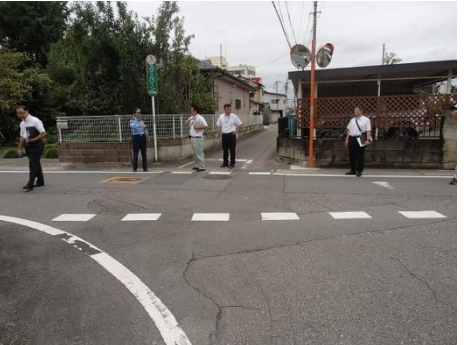
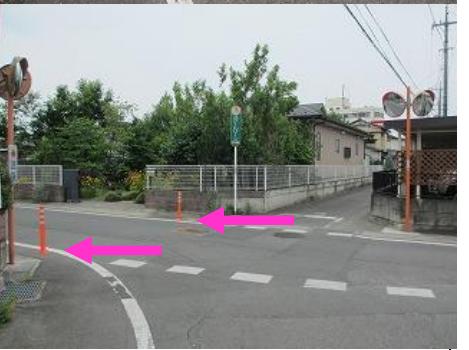
写真上（以前）写真下（現在、ラバーポールを設置しました）。路側帯の明示により安全確保。

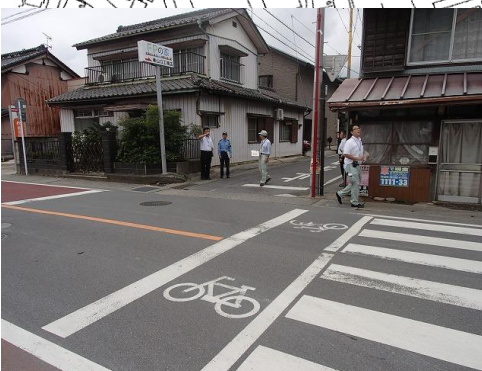
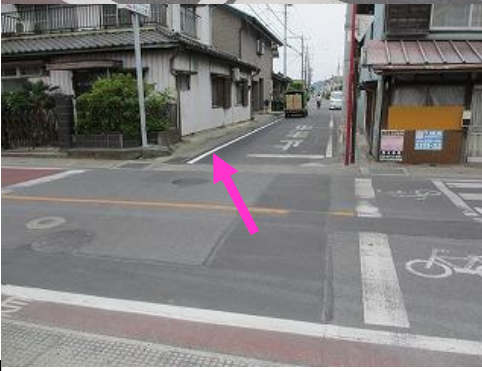
写真上（以前）写真下（現在、路側帯表示をしました）。自動車の通行帯を限定しました。

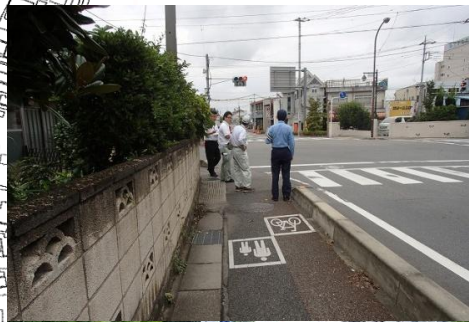
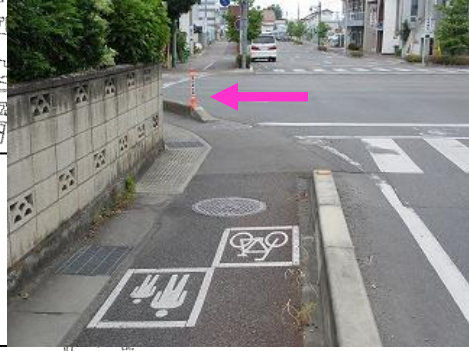
写真上（以前）写真下（現在、ラバーポールを設置しました）。朝の通勤・通学時、手前からの自転車や自動車に児童が来ることを知らせる。
